SECRETARÍA ADMINISTRATIVA
Dirección de Servicios Generales

SECCIÓN DE SEGUIMIENTO Y CONTROL DE OBRA

DIAGNÓSTICO DE DAÑOS Y DICTAMINACIÓN DE RIESGOS EN LOS EDIFICIOS, TRAS EL TERREMOTO DE 8.2° RICHTER

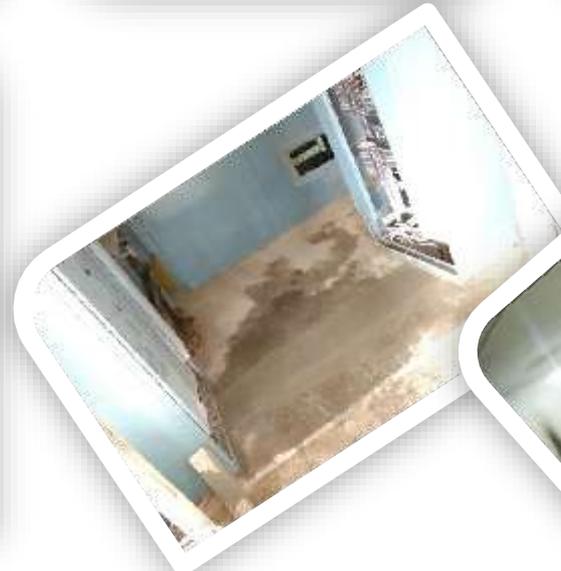
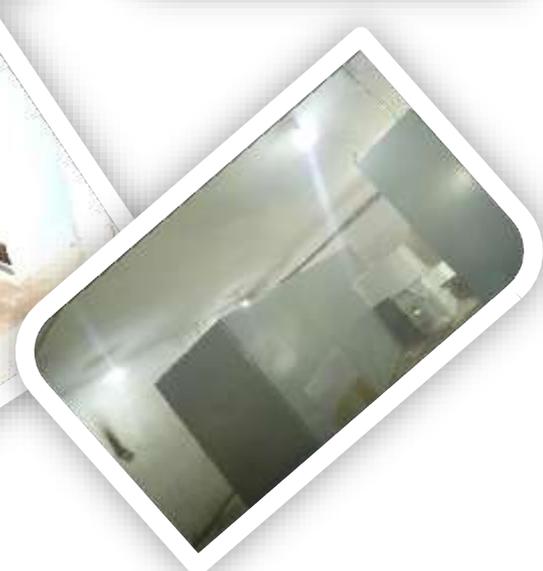
" DESMANTELAMIENTO DE TRANSFORMADORES EXISTENTES DE 225 KVA Y 150 KVA TIPO ESTACIÓN Y ACONDICIONAMIENTO DE CARGAS, EN EL EDIFICIO DE RECURSOS HUMANOS DE LA
