SECRETARÍA ADMINISTRATIVA
Dirección de Servicios Generales

SECCIÓN DE SEGUIMIENTO Y CONTROL DE OBRA

DIAGNÓSTICO DE DAÑOS Y DICTAMINACIÓN DE RIESGOS EN LOS EDIFICIOS, TRAS EL TERREMOTO DE 8.2° RICHTER

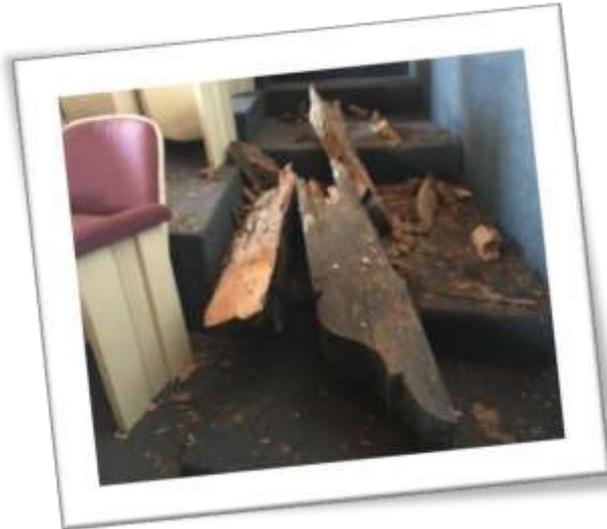
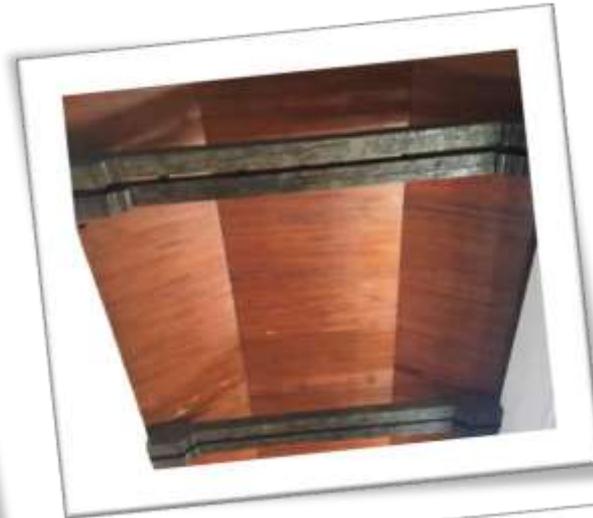
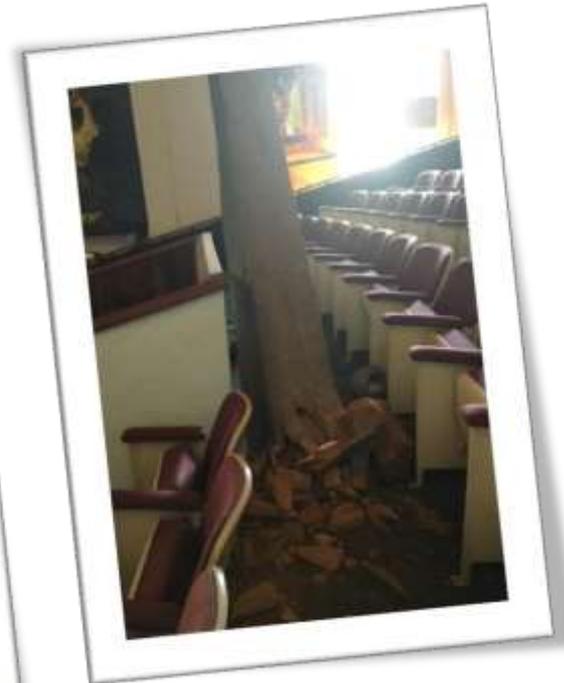
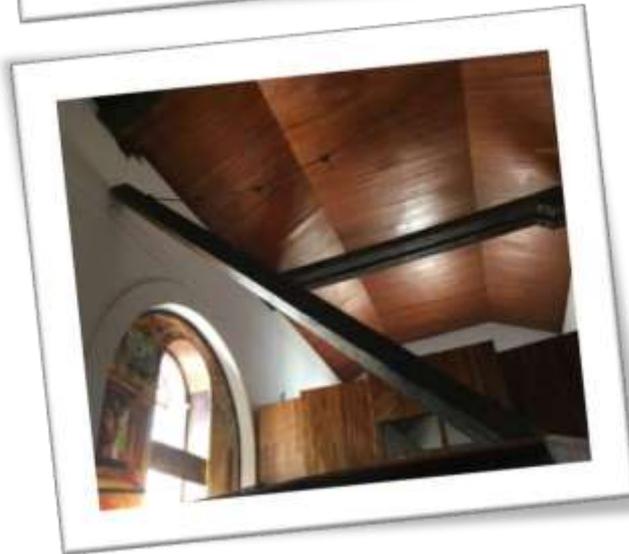
Se realizó recorrido para verificar el estado de conservación del inmueble en conjunto con el administrador de la Facultad, encontrándose una viga de madera desplomada en el interior del edificio, se aprecia visualmente que esto fue provocado por la humedad y muy probable proliferación de termita ya que estos elementos estructurales datan de muchos años de antigüedad.

Cabe señalar que los demás elementos estructurales de madera se encuentran en las mismas condiciones por lo que sería necesario una revisión por expertos restauradores acreditados por el INAH.

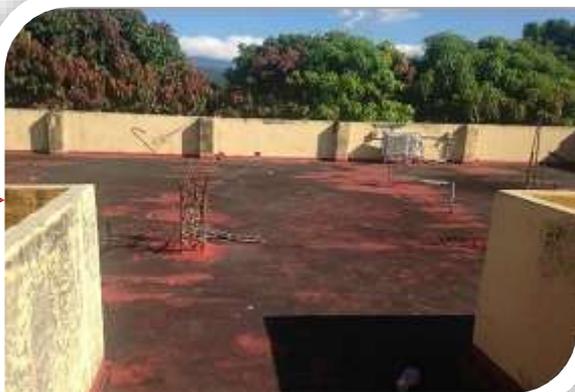
Impermeabilizante
en mal estado

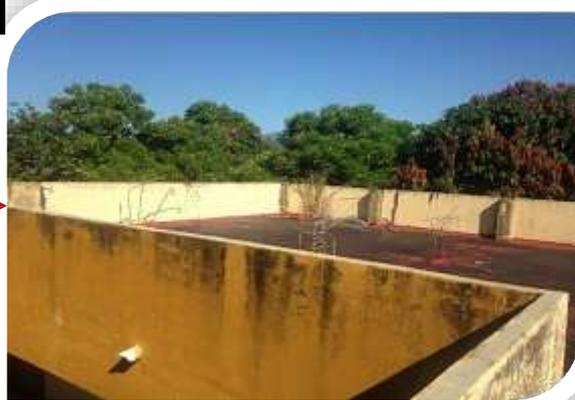
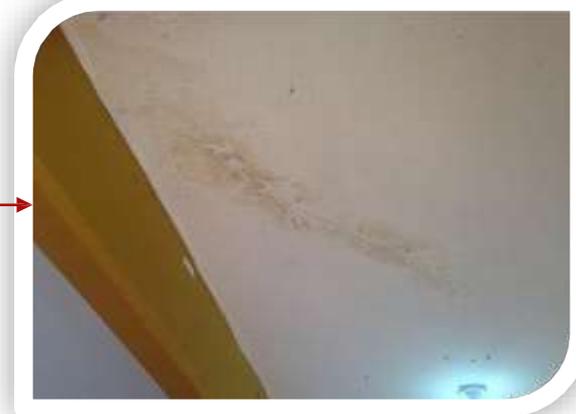
Se realiza recorrido para verificar las condiciones físicas de los edificios, encontrándose problemas de filtración en dos aulas, así como falta de pintura general, en el módulo de baños existen problemas en las instalaciones hidrosanitarias y falta de muebles sanitarios.

Problemas de
filtración

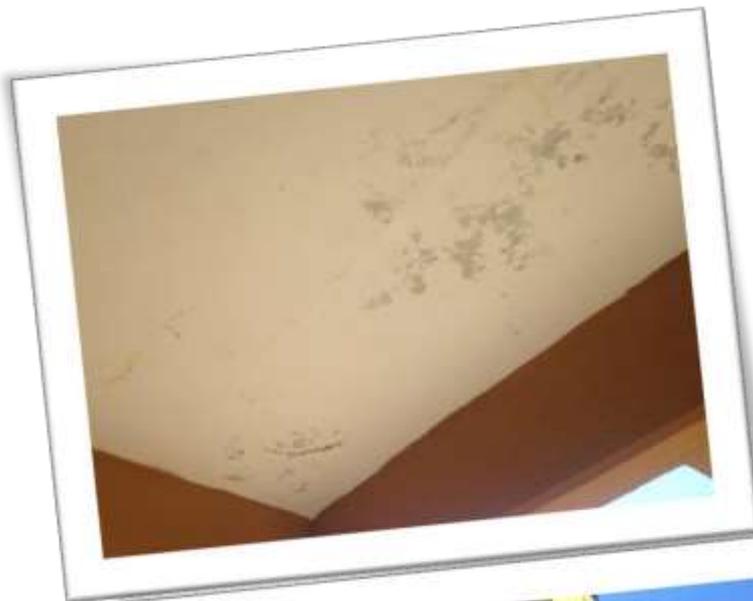
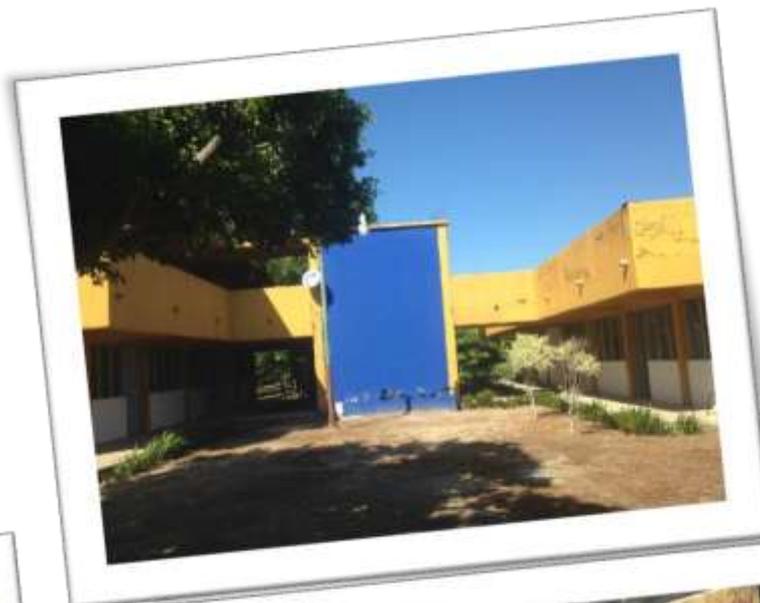
PINTURA
GENERAL EN
MAL ESTADO

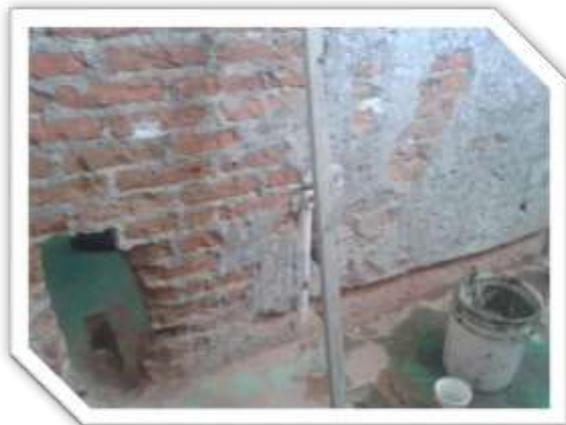
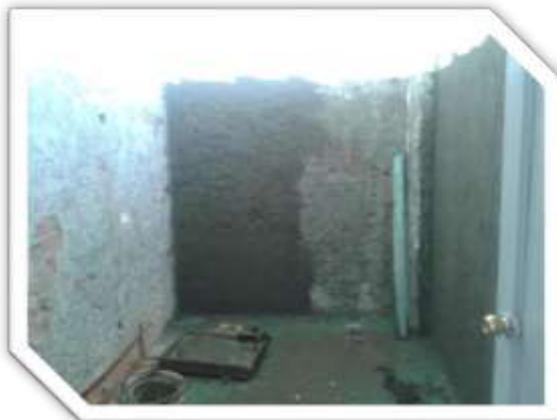
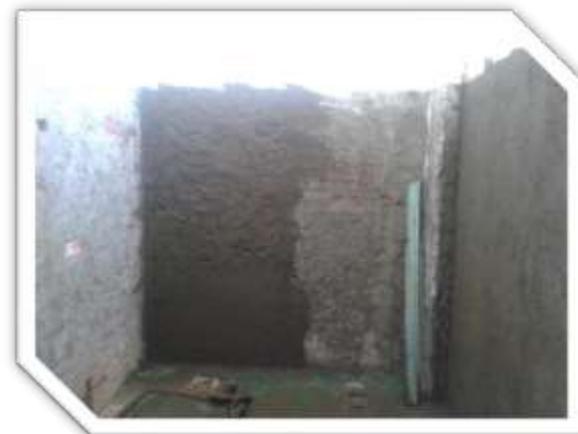
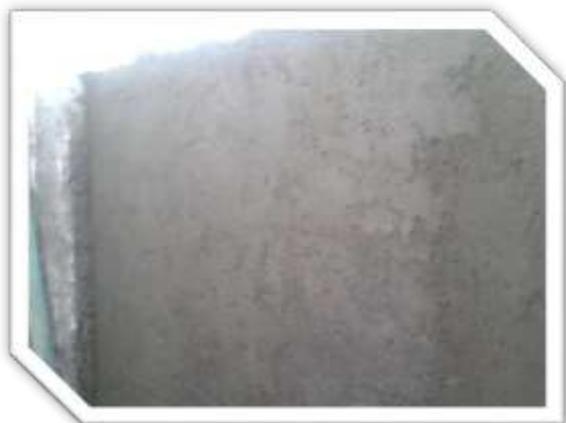
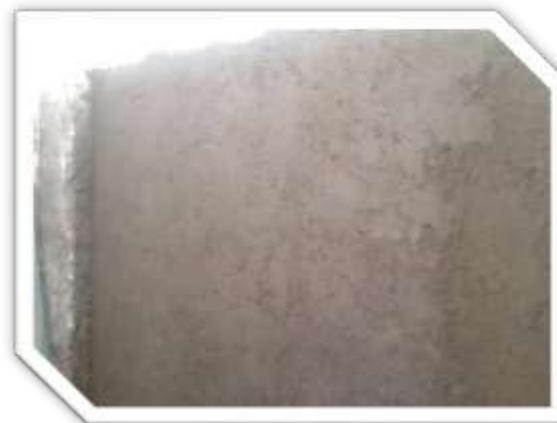
AVANCES DE OBRA

Se observan los avances de los trabajos de demolición, canalado y repello en módulos sanitarios.

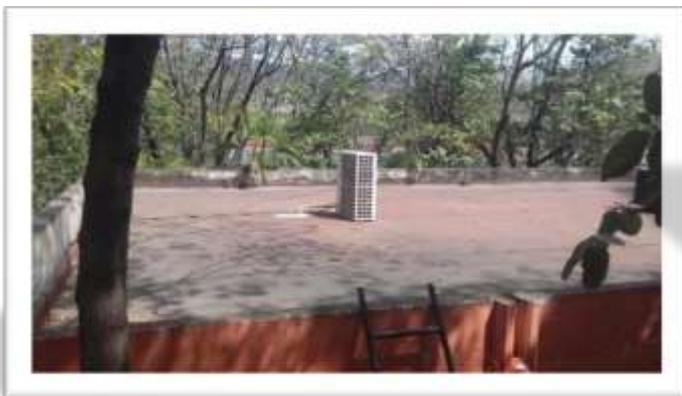
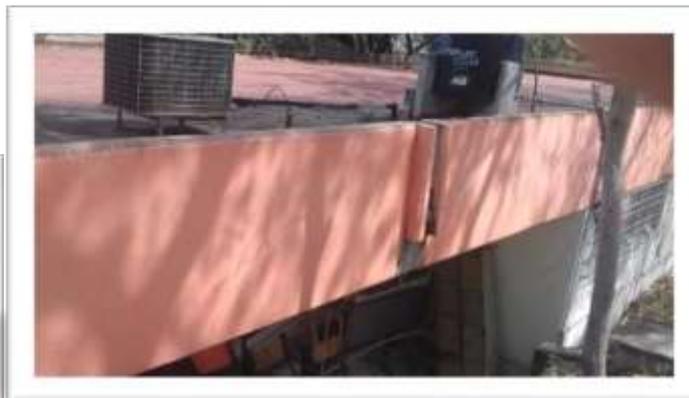
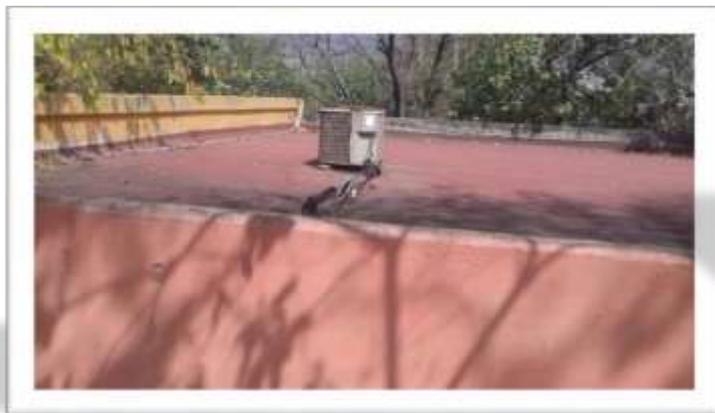
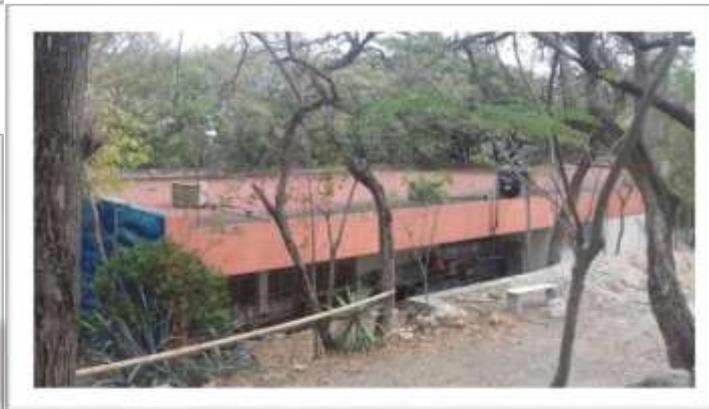
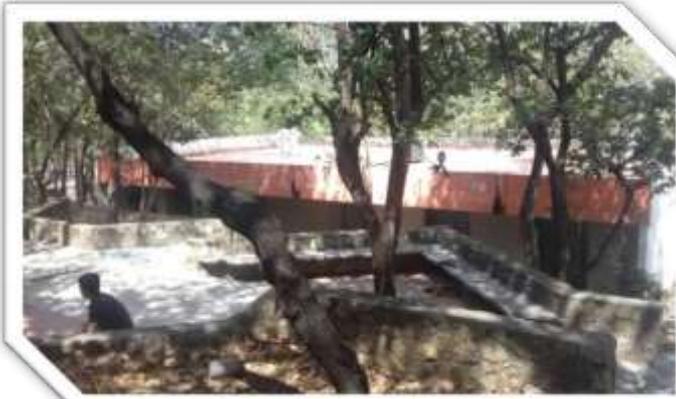
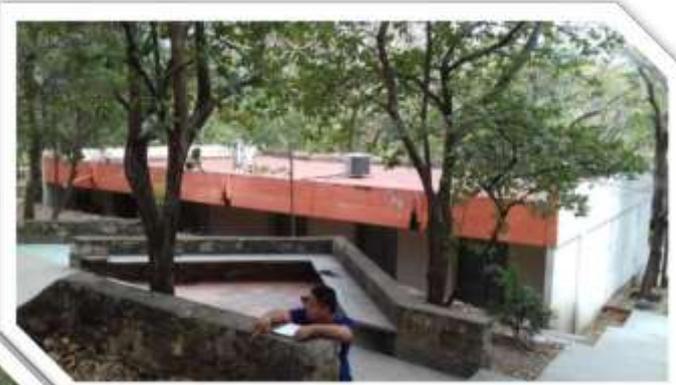
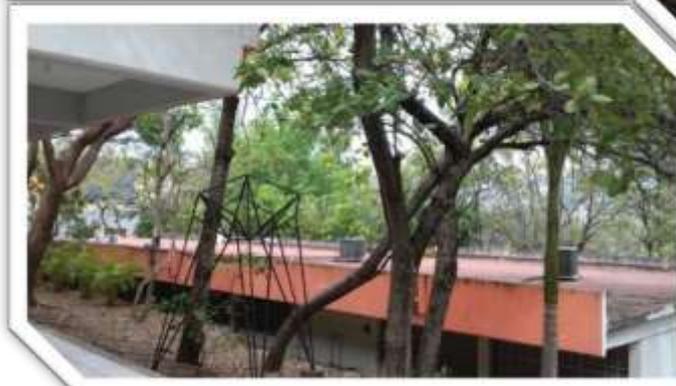
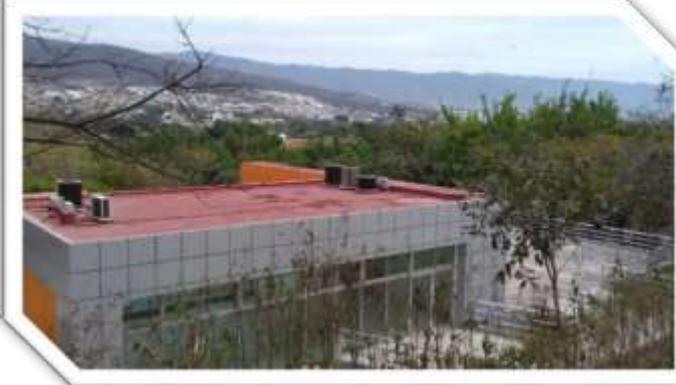
Facultad de Arquitectura, Campus I, Tuxtla Gutiérrez, Chiapas

Se realizó recorrido para verificar las condiciones físicas de los edificios, donde se aprecia el impermeabilizante y pintura general en buen estado en la mayoría de los edificios, cabe señalar que en el edificio I si es necesario aplicar impermeabilizante.

Derivado de lo anterior se sugiere dar mantenimiento en las losas con material de recubrimiento reflejante adecuado para impermeabilizantes existentes, considerando únicamente en las bases y pasos de las condensadores de equipos de aire acondicionado nuevo impermeabilizante así como en el edificio I, con respecto a la pintura vinílica se sugiere pintar a una altura de metro y medio interior y exterior de los edificios.

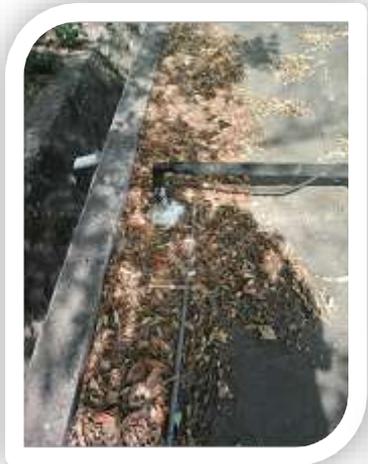
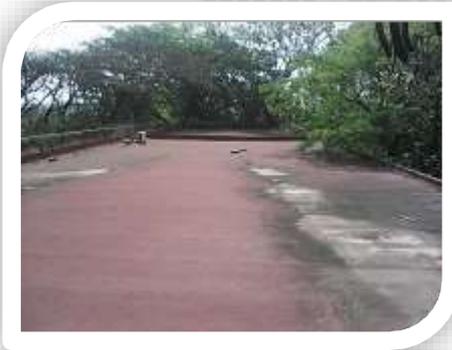
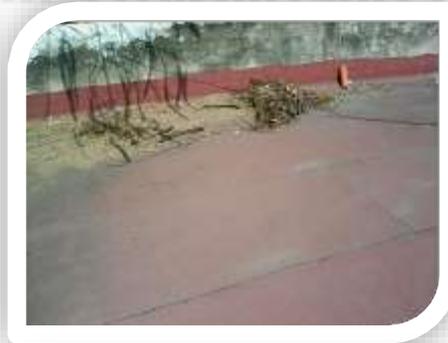
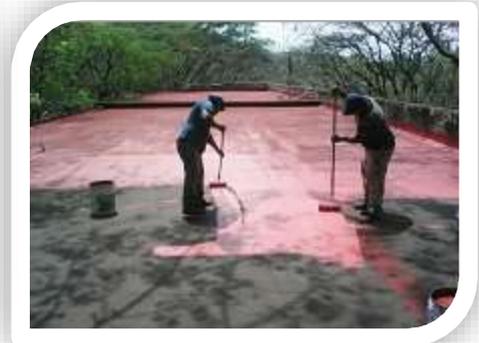
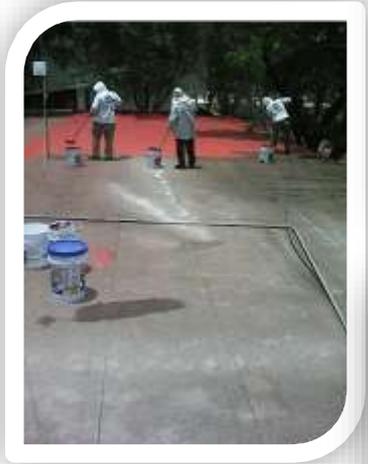
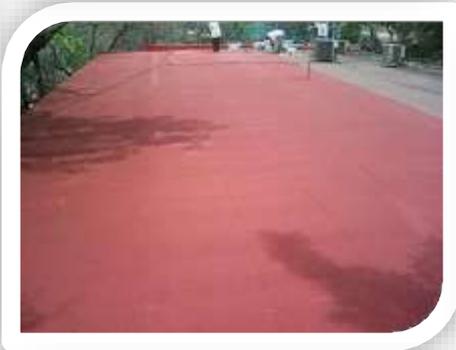
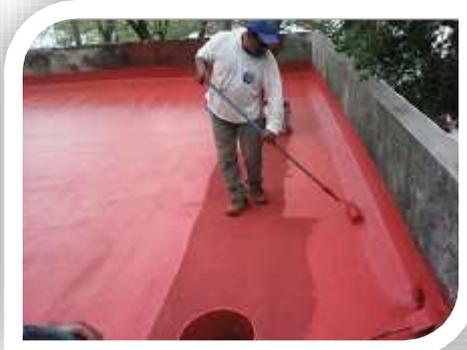
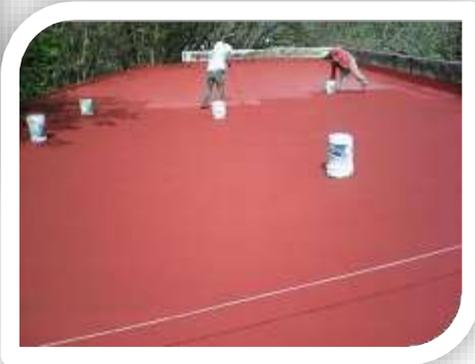
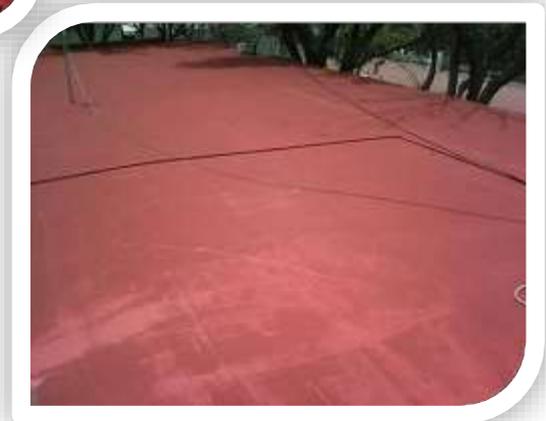
UNACHSA-DSG-OTM-001-2017

" MANTENIMIENTO A LOS EDIFICIOS " A " Y " F " , CONSISTENTE EN APLICACIÓN DE IMPERMEABILIZANTE Y RECUBRIMIENTO REFLEJANTE EN LOSAS, EN LA FACULTAD DE ARQUITECTURA, CAMPUS I, TUXTLA GUTIÉRREZ, CHIAPAS"

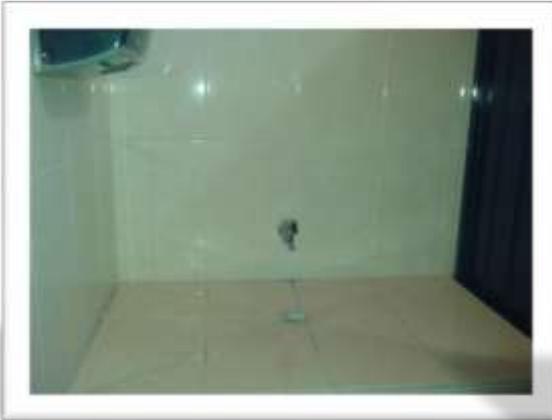
TERMINACIÓN DE LAVABO

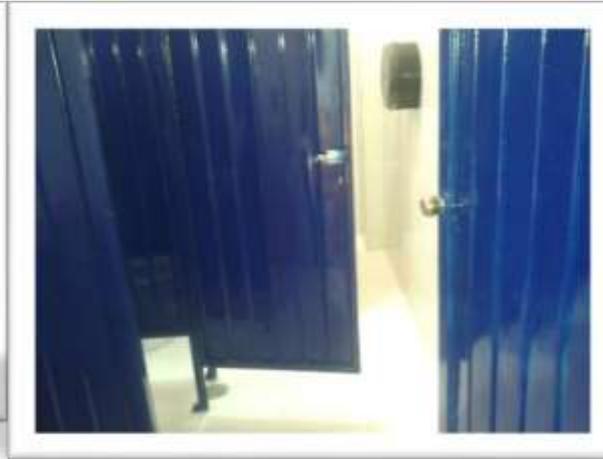
SUMINISTRO Y COLOCACIÓN DE MAMPARAS

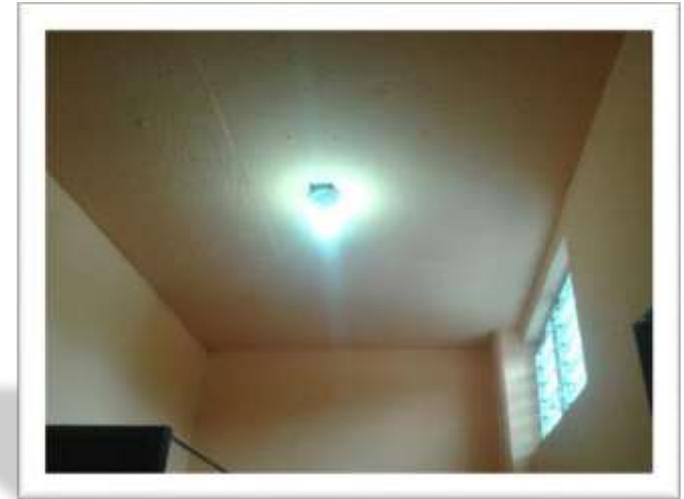
PINTURA EN PLAFOND Y MUROS

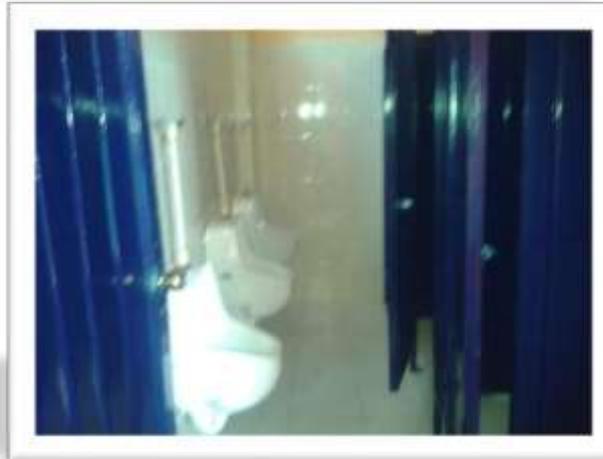
SUMINISTRO Y COLOCACIÓN DE
MINGITORIOS, PISO Y LAMBRIN

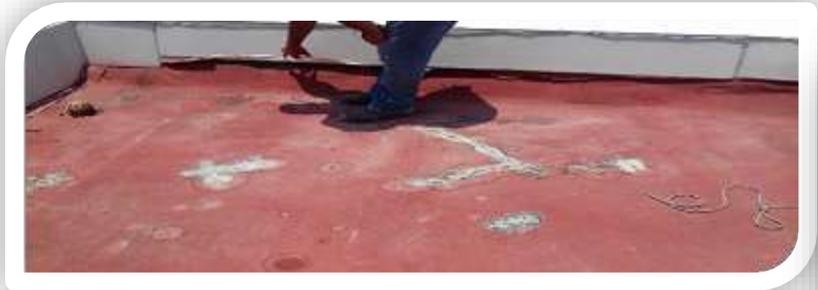
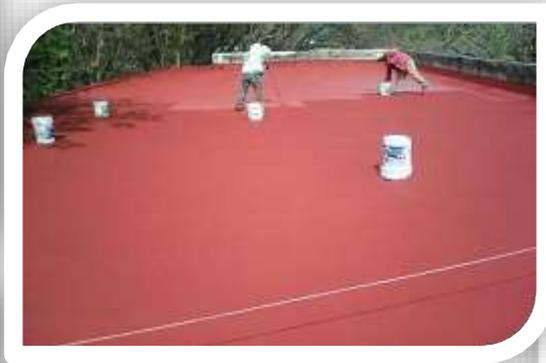
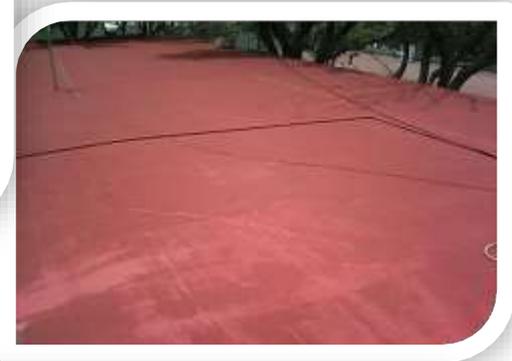
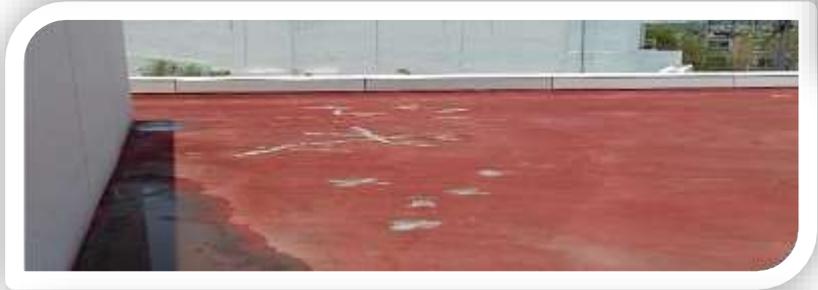
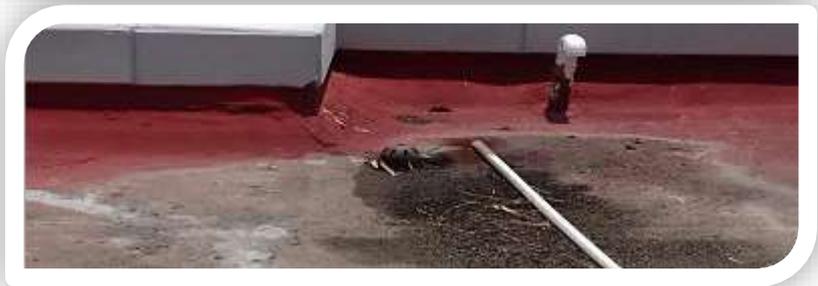
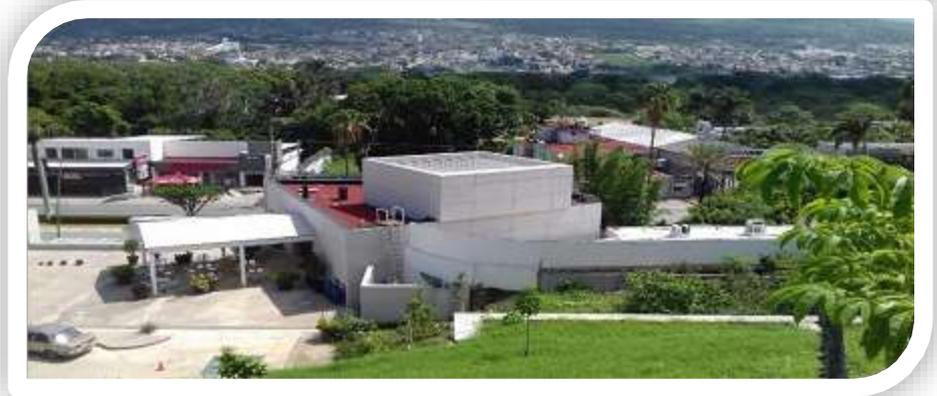
OBRA: UNACH-SA-SG-OTM-004-2017
D

" SUMINISTRO Y APLICACIÓN DE IMPERMEABILIZANTE PREFABRICADO,
EN EL EDIFICIO DE LA LIBRERÍA " JOSÉ EMILIO PACHECO", EN TUXTLA
GUTIÉRREZ, CHIAPAS."

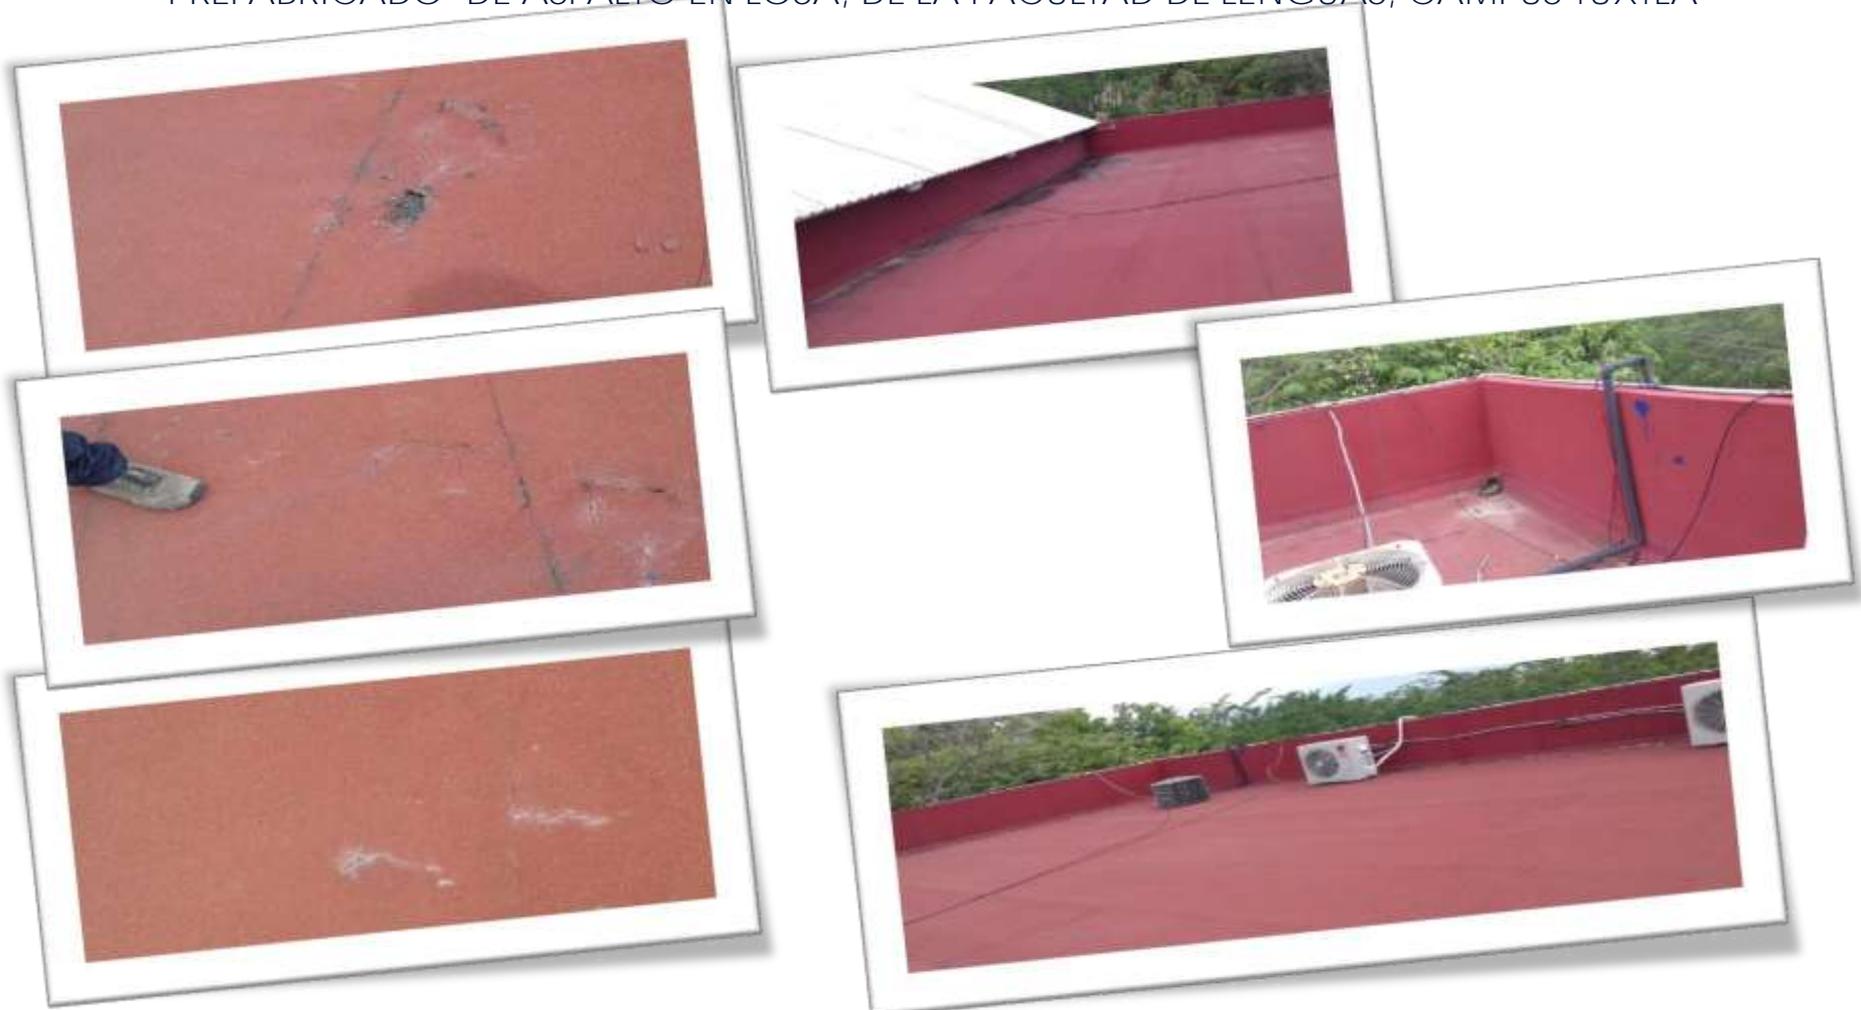
OBRA: UNACHSA-DSG-OTM-005-2017

MANTENIMIENTO AL EDIFICIO "A", CONSISTENTE EN APLICACIÓN DE IMPERMEABILIZANTE PREFABRICADO DE ASFALTO EN LOSA, DE LA FACULTAD DE LENGUAS, CAMPUS TUXTLA

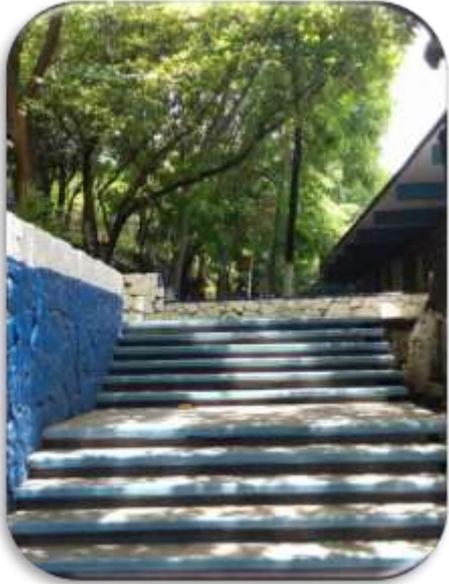
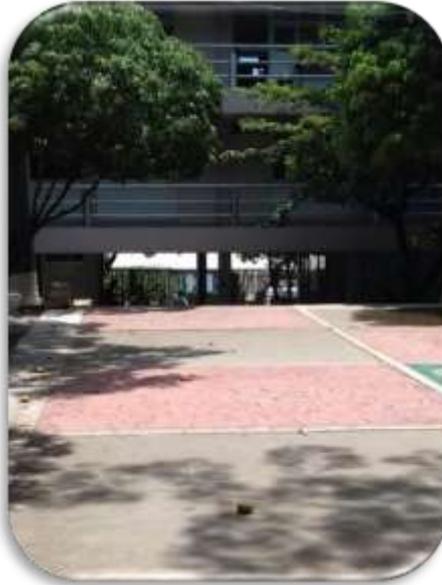
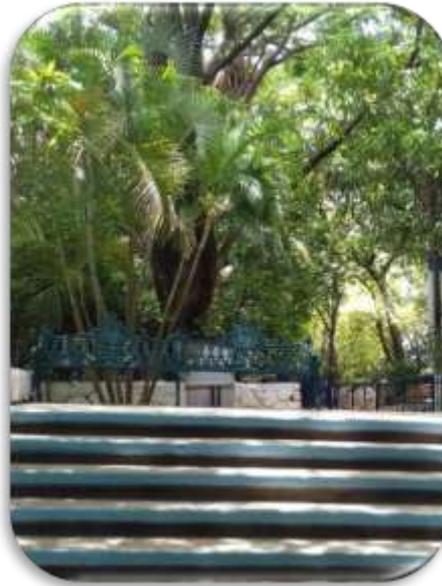
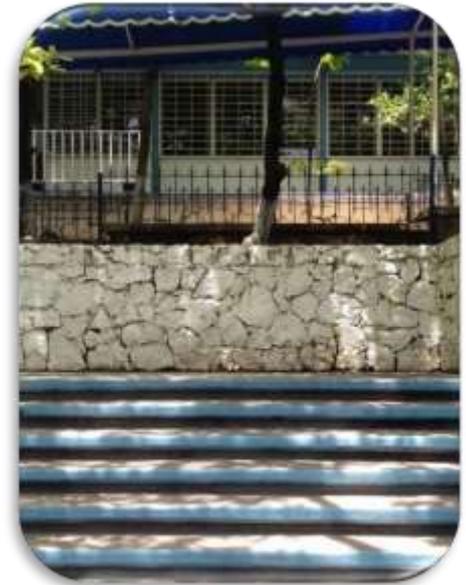
OBRA: UNACH SA-D SG-OTM-006-2017

SUMINISTRO Y COLOCACIÓN DE TAPASOL CON HERRAJES Y CUBIERTA DE LONA EN ANDADOR, DEL EDIFICIO DE LA LICENCIATURA EN SISTEMAS COMPUTACIONALES DE LA FACULTAD DE CONTADURÍA Y ADMINISTRACIÓN, CAMPUS I, TUXTLA GUTIÉRREZ, CHIAPAS

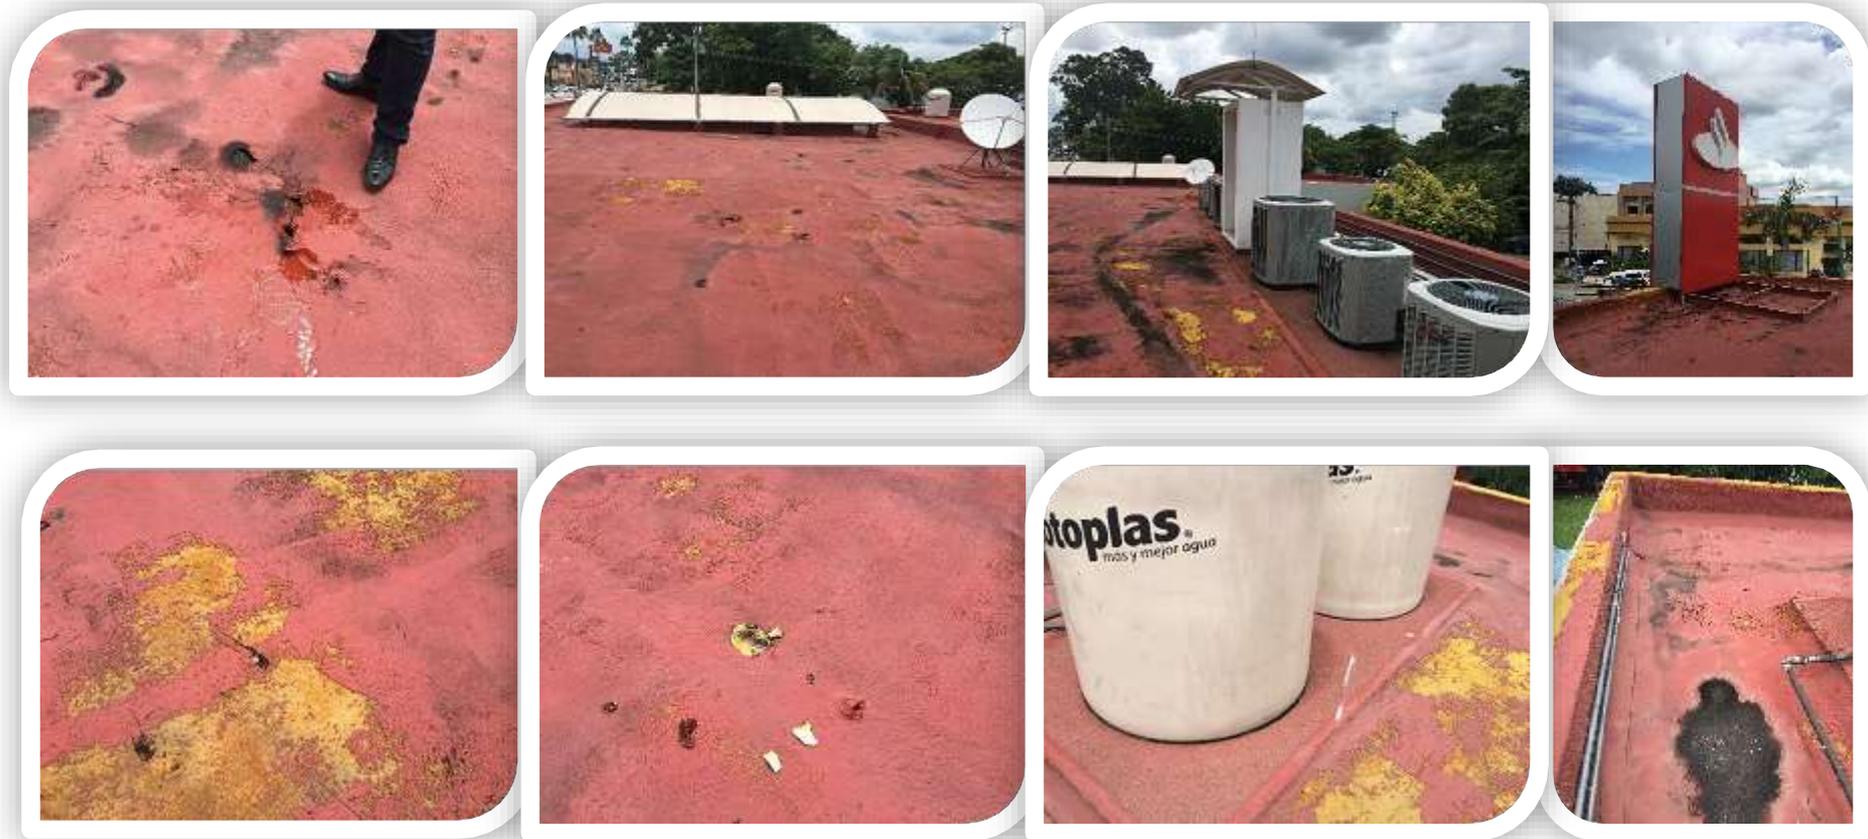
ESTADO INICIAL

"MANTENIMIENTO AL EDIFICIO QUE OCUPA LA PLAZA UNIVERSITARIA, CONSISTENTE EN APLICACIÓN DE IMPERMEABILIZANTE PREFABRICADO DE ASFALTO MODIFICADO EN LOSA, UBICADO EN TAPACHULA, CHIAPAS"

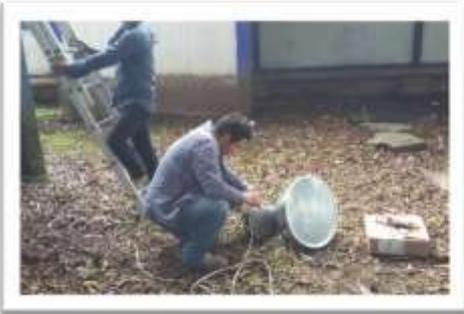
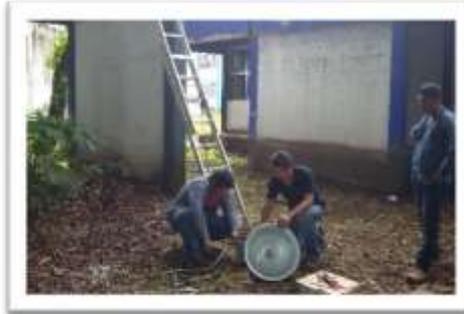
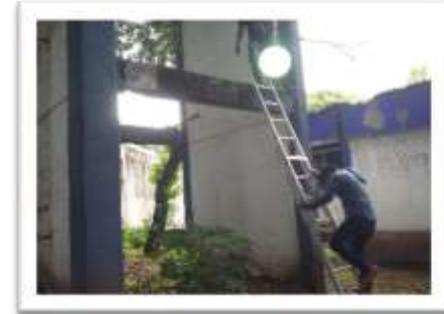
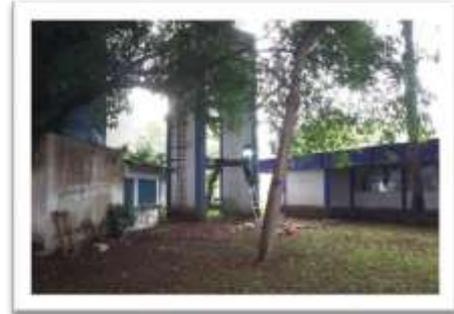
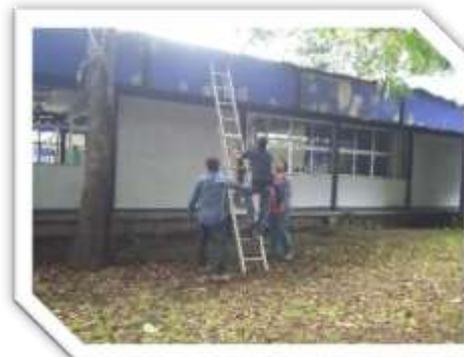
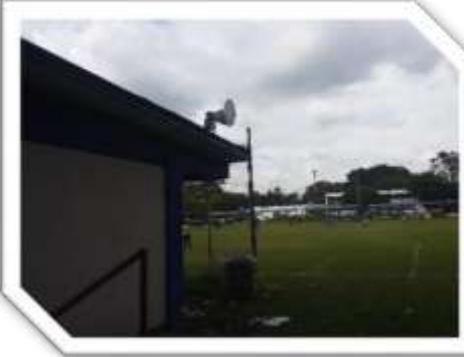
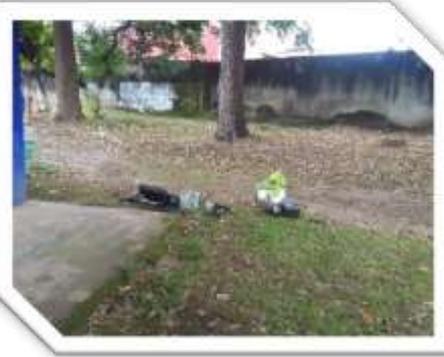
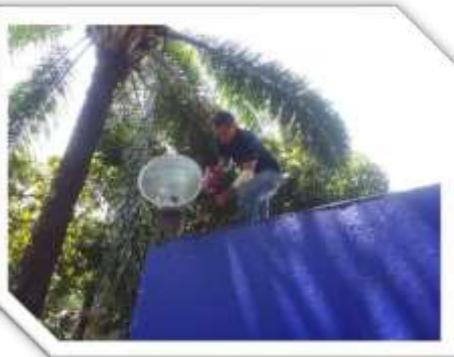
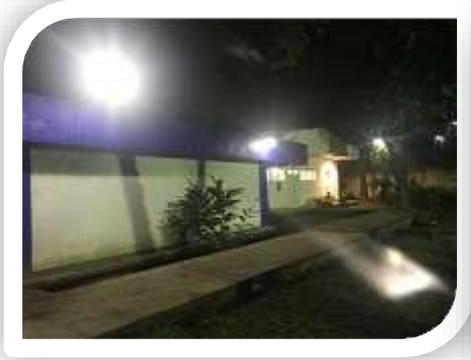
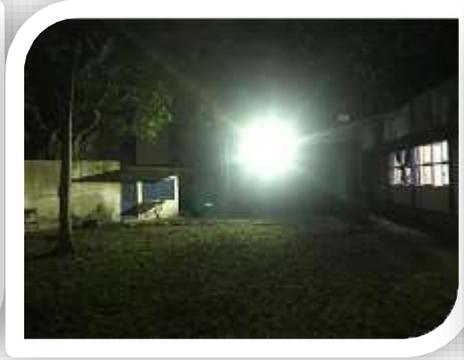
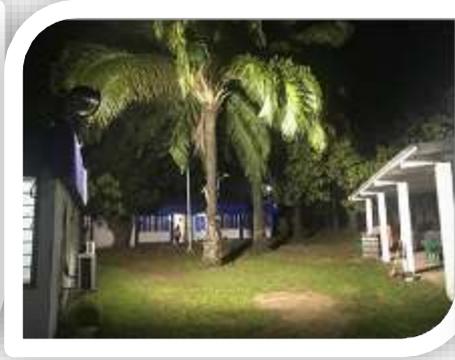
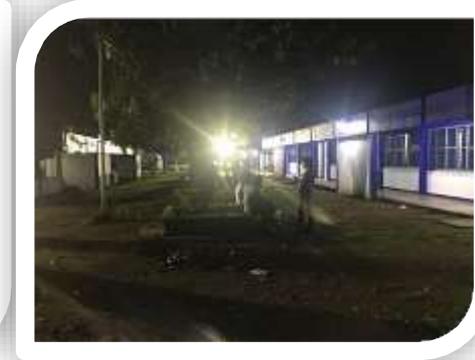
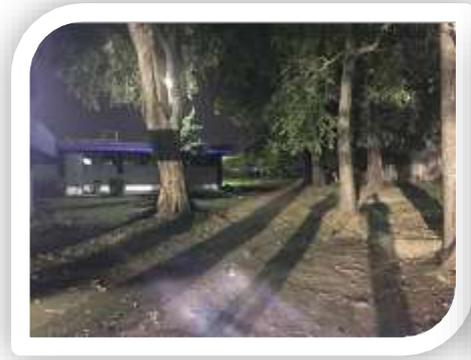
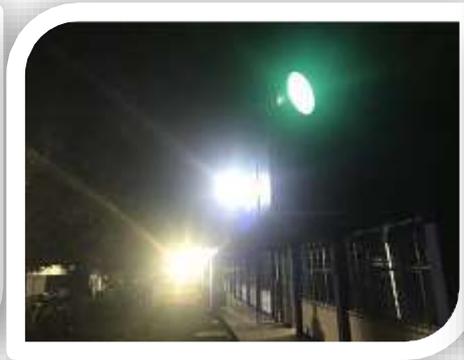
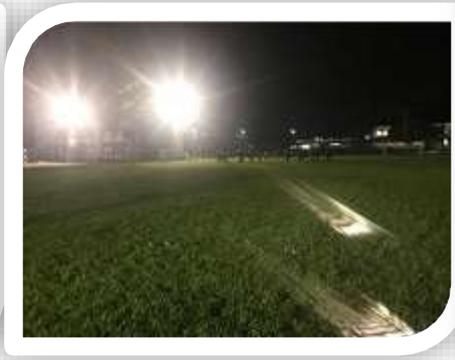
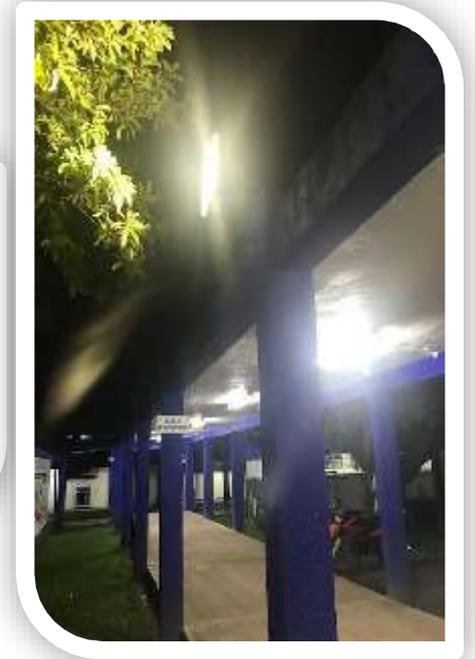
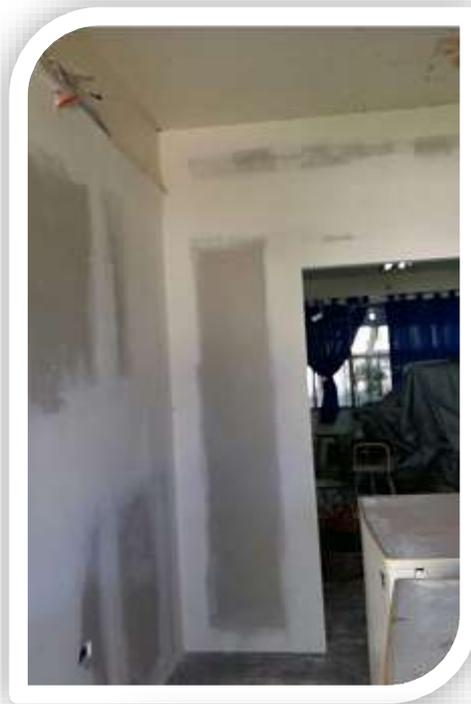
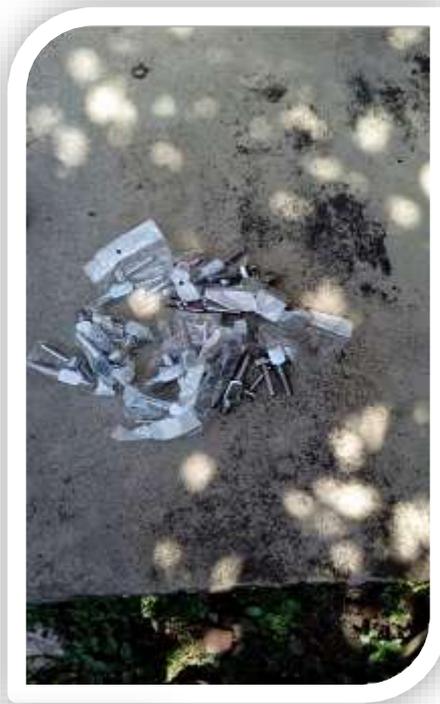
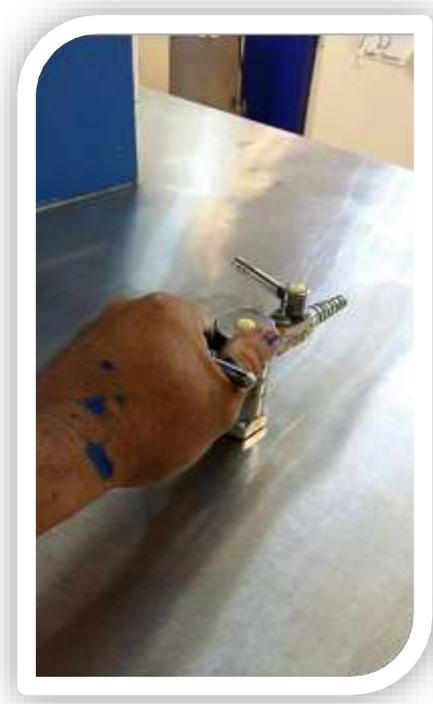
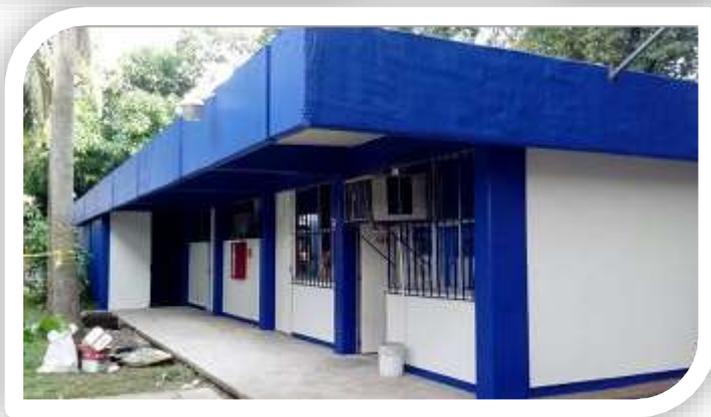
Con fecha 08 de Noviembre, durante el recorrido para ver el funcionamiento de las luminarias se observó que las luminarias operaban correctamente.

Reparación de grietas en baños de hombres y mujeres
Mantenimiento de 06 gabinetes de 2X39 watts,
incluyendo pintura, cambio de lámparas y acrílicos.
Mantenimiento de muebles de baño y cambio de
tanques de WC.

Al término de esta fecha, se instalaron las luminarias exteriores conforme a lo solicitado por la comisión de alumnos.

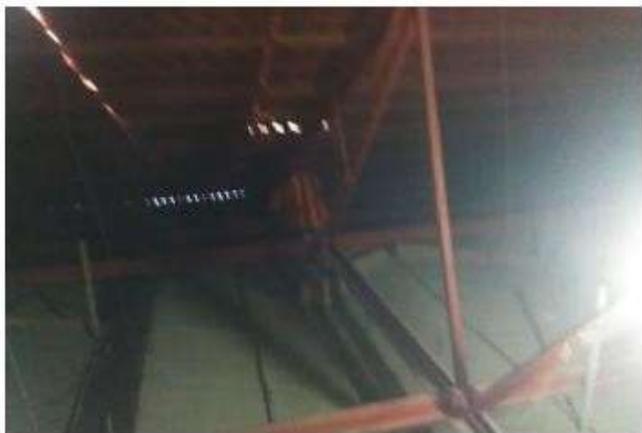
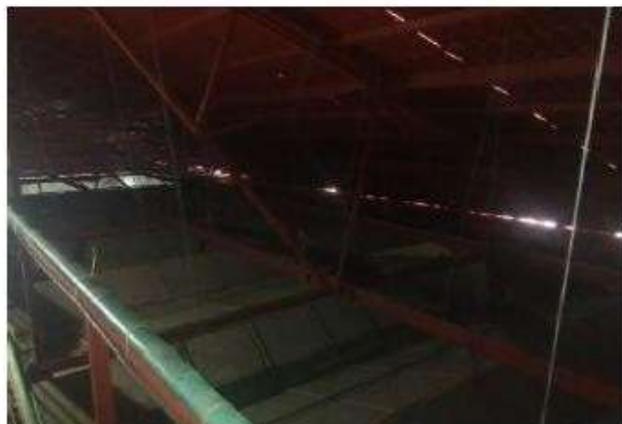
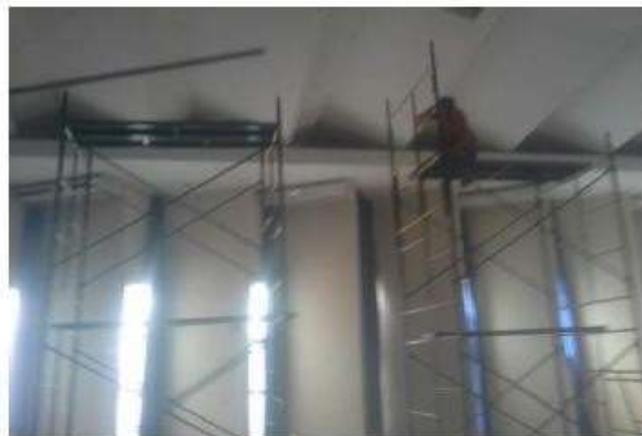
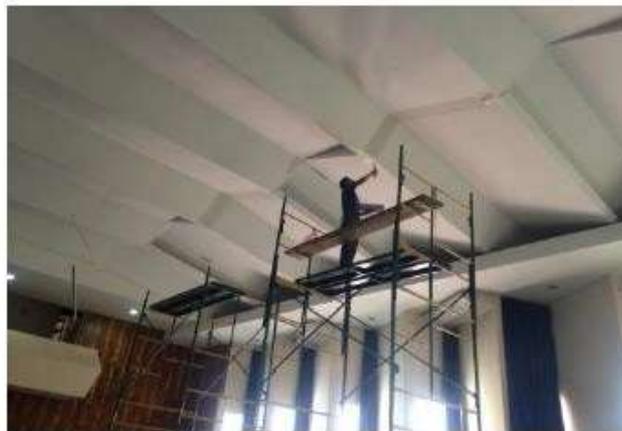
REHABILITACIÓN DEL AUDITORIO DE LOS CONSTITUYENTES CONSISTENTE EN AJUSTES EN FALSO PLAFOND DE TABLAROCA, COLOCACIÓN DE PISO DE LOSETAS EN BAÑO, CAMBIO DE LUMINARIAS, PINTURA EN INTERIORES DEL AUDITORIO Y COLOCACIÓN DE CISTERNA DE 2800 LTS., UBICADO EN LA COLINA UNIVERSITARIA, EN TUXTLA GUTIÉRREZ, CHIAPAS

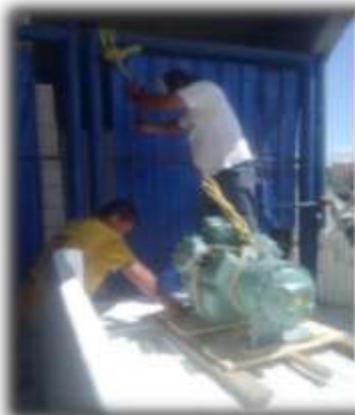
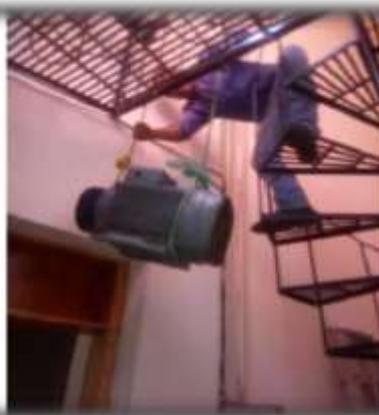
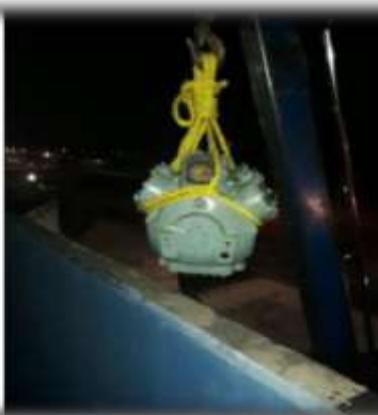
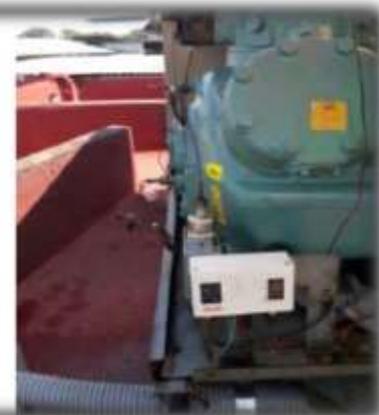
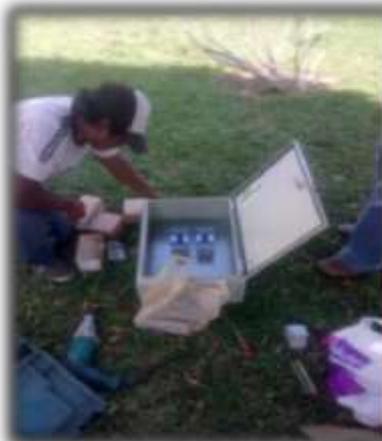
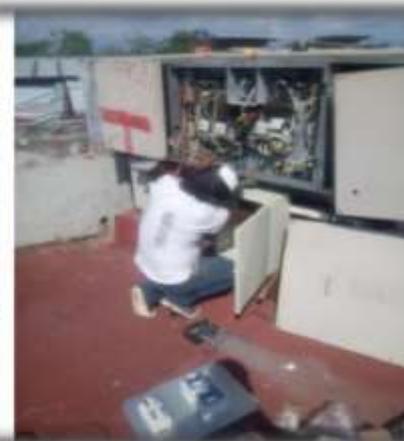
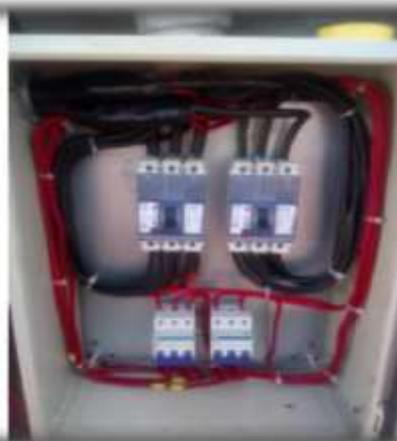
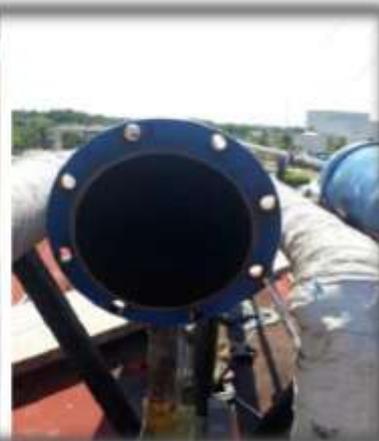
"REPARACIÓN DE EQUIPO DE AIRE ACONDICIONADO TIPO PAQUETE DE 30 TONELADAS 220 VOLTS., EN EL EDIFICIO DEL CEAYE, TAPACHULA, CHIAPAS"
