SECRETARÍA ADMINISTRATIVA
Dirección de Servicios Generales

SECCIÓN DE SEGUIMIENTO Y CONTROL DE OBRA

DIAGNÓSTICO DE DAÑOS Y DICTAMINACIÓN DE RIESGOS EN LOS EDIFICIOS, TRAS EL TERREMOTO DE 8.2° RICHTER

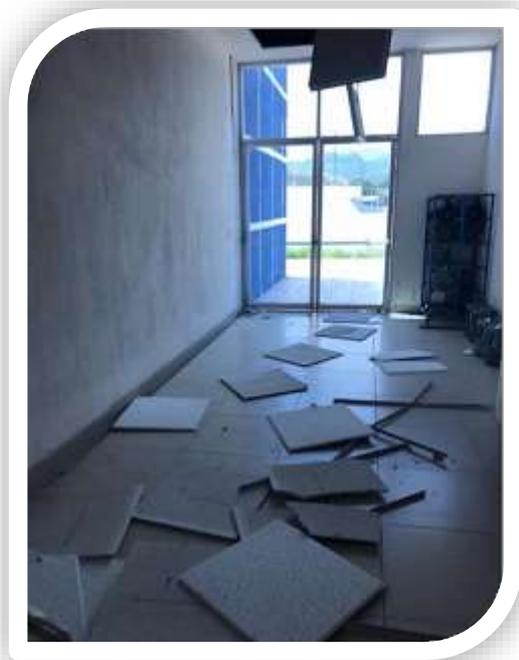
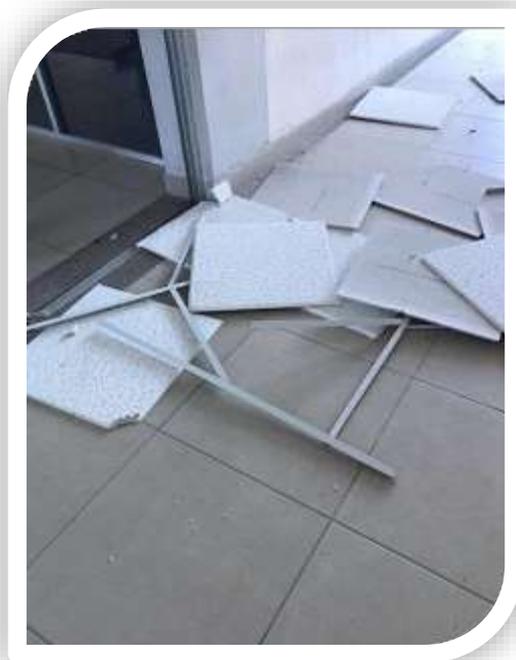
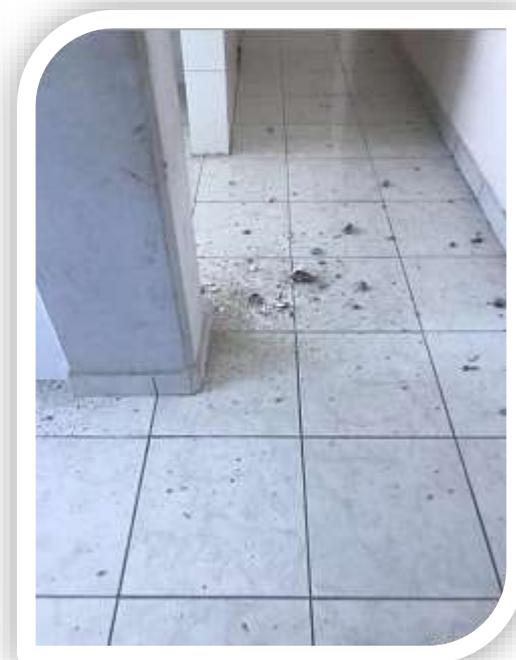
DESPRENDIMIENTO DE PLAFOND EN EDIFICIO DEL GIMNASIO

“MANTENIMIENTO AL EDIFICIO DE DEPORTES, CONSISTENTE EN SUMINISTRO Y COLOCACIÓN DE FALDÓN EN FACHADA POSTERIOR DEL GIMNASIO A BASE DE PANEL DUROCK, FALSO PLAFOND ACUSTONE, MUROS DE TABLAROCA, RESANES EN MUROS, ACCESORIOS HIDRÁULICOS EN SANITARIOS Y MANTENIMIENTO A PUERTAS Y CANCELERÍA, EN CIUDAD UNIVERSITARIA”

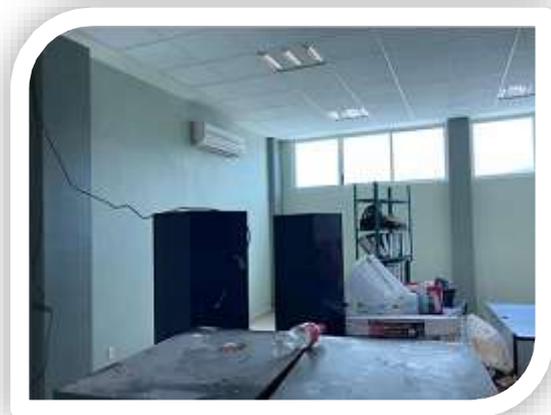
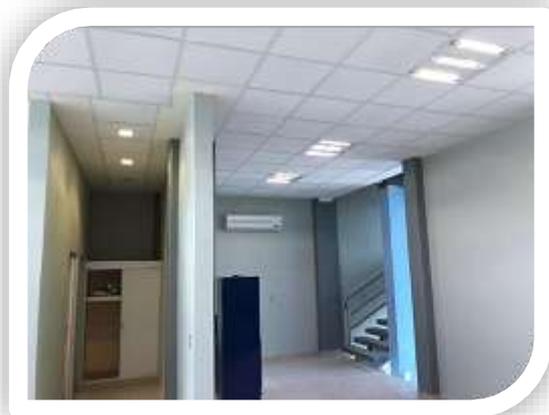
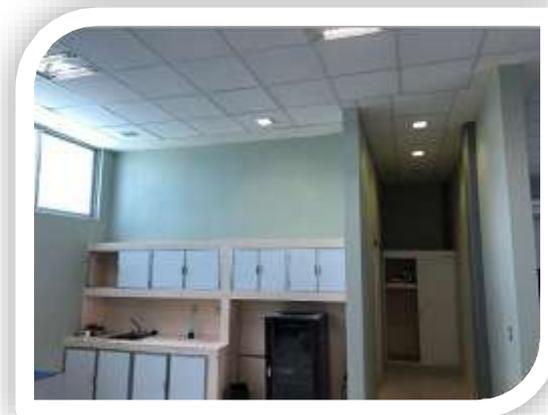
FALSO PLAFOND EN ÁREA DE GIMNASIO Y OFICINAS

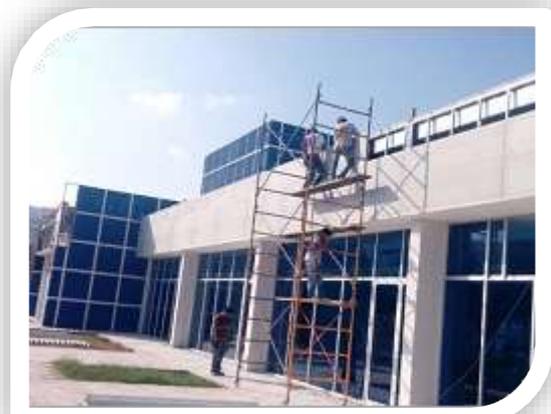
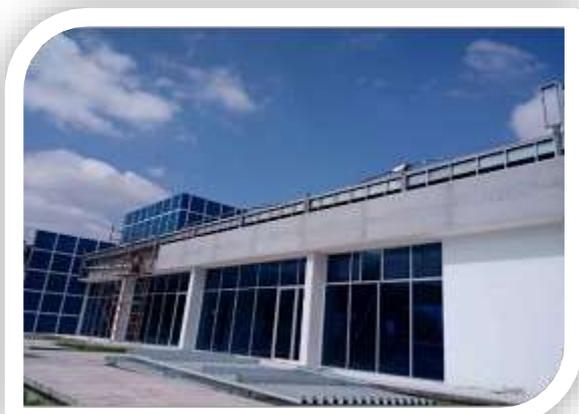
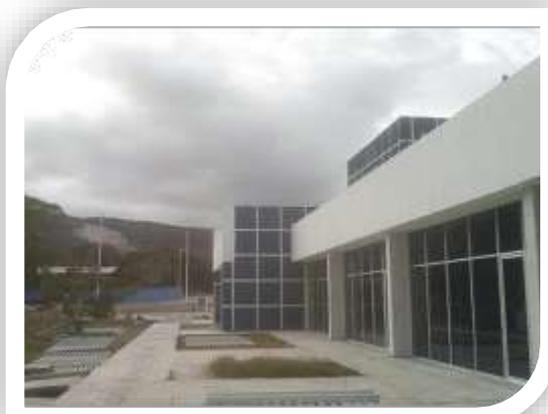
MANTENIMIENTO DE FACHADA POSTERIOR DEL EDIFICIO DE GIMNASIO

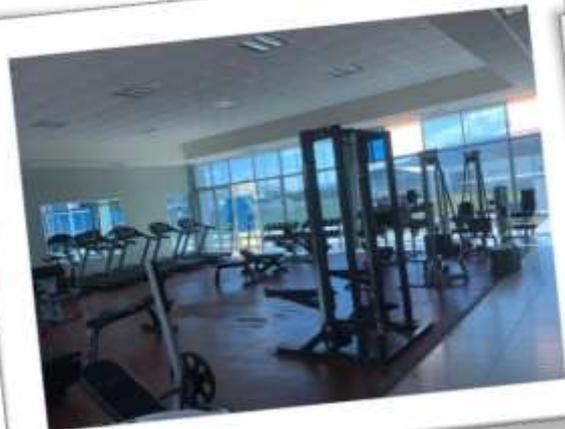
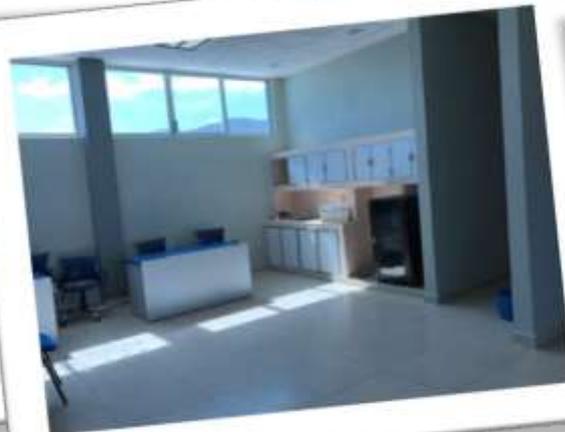
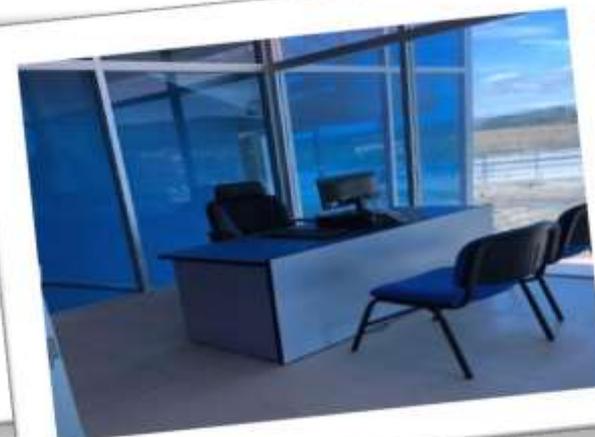
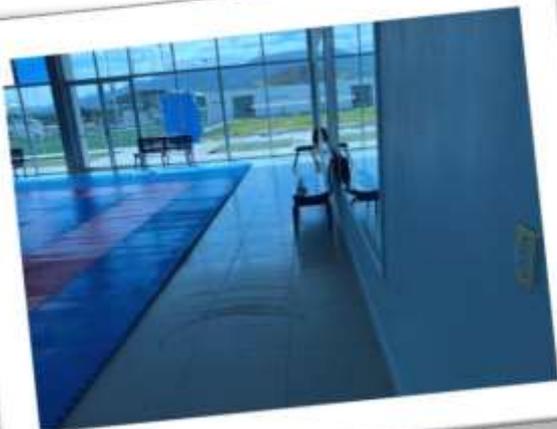
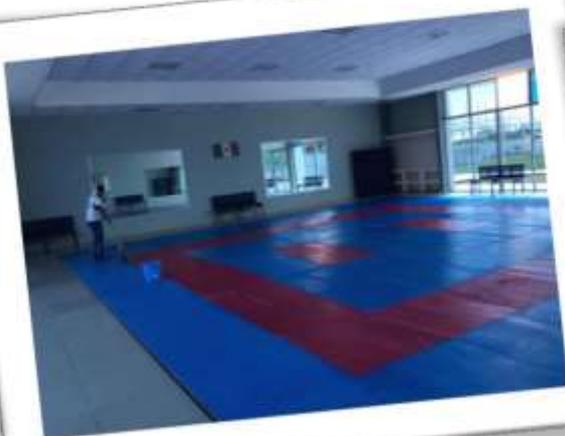
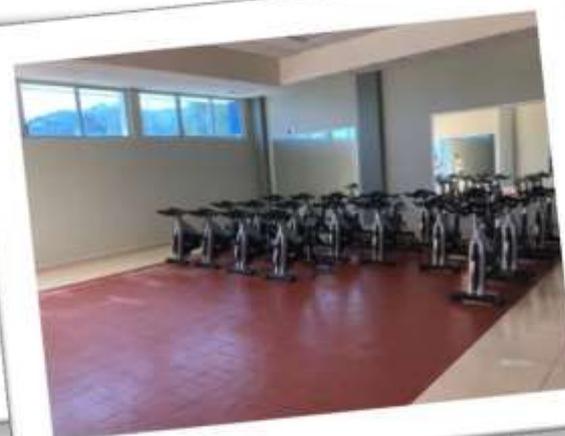
TRABAJOS CONCLUIDOS EN EDIFICIO DE GIMNASIO
